LAUDO TÉCNICO DE INSPEÇÃO PREDIAL

Fundação Universidade Federal de Rondônia – UNIR – (salas de aula utilizadas pelo Curso de Direito, blocos 1D e 1G)

Nome: Fundação Universidade Federal de Rondônia, Campus José Ribeiro Filho,- Porto Velho –RO

Vistoria realizada in loco na data de 18 de Abril de 2023 no Campus José Ribeiro Filho, no período da manhã.

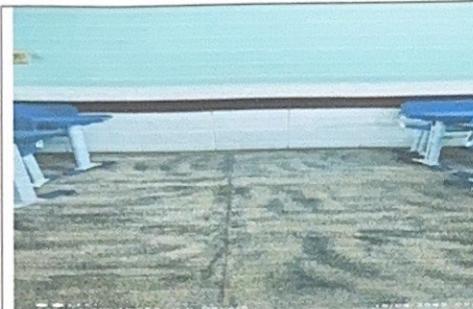
Foto 01- piso em granilite

Quanto aos pisos das salas, constatamos que os mesmos se encontram regular e em bom estado de uso, porém necessitando apenas de lixamento e aplicação de resina acrílica em duas demãos, ou se preferir poderá ser substituído o granilite por piso retificado, ou ainda por porcelanato, o que ficará a critério da direção.

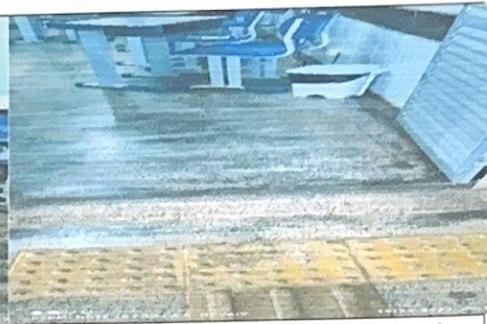
Foto 02- desnível entre passeio e sala

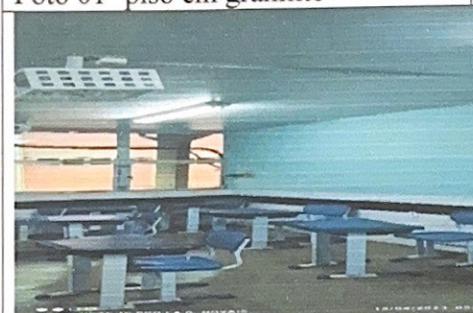
Foto 03 - iluminação da sala

Quanto à iluminação, constatamos que a maioria das luminárias são antigas e sem o devido funcionamento, necessitando de substituição das mesmas.

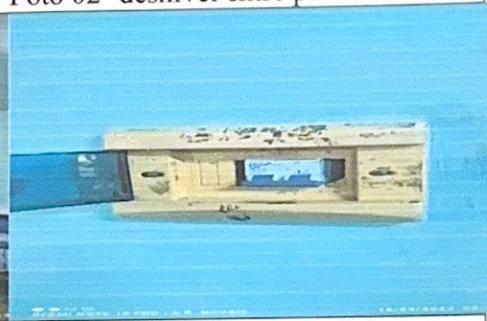
Foto 04- disjuntor da central de ar

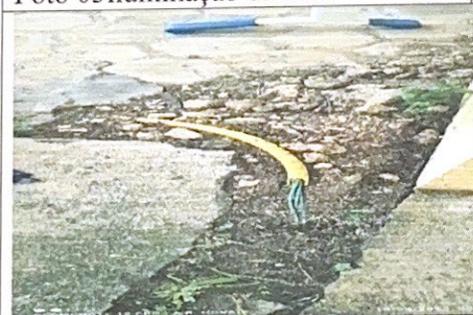
Foto 05- cabo energizado aparente

Em todas as salas constatamos a ocorrência de condutores de energia totalmente expostos, sem o devido condutor, o que coloca em risco a integridade física de todos que ali circulam.

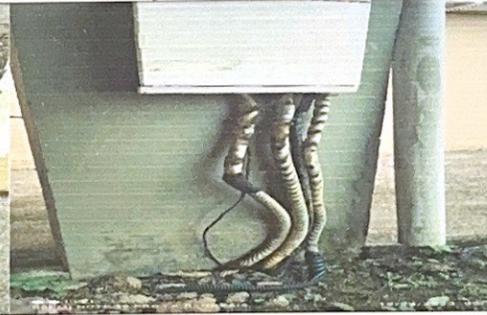
Foto 07- conduites corrugado exposto

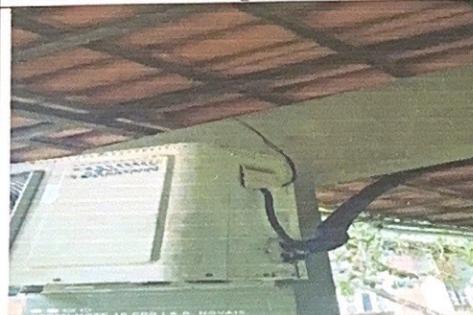
Foto 08- cabos de alimentação exposto

Foi verificado também as más condições do cabeamento de energia que segue para o quadro de distribuição que alimenta as salas de aula, recomendamos que o seja também substituído. Foi observado também que nas caixas de passagem onde passam os dutos com cabos de energia as tampas das

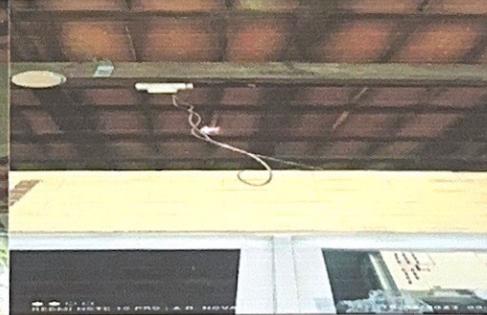
Foto 09- cabos de alimentação exposto

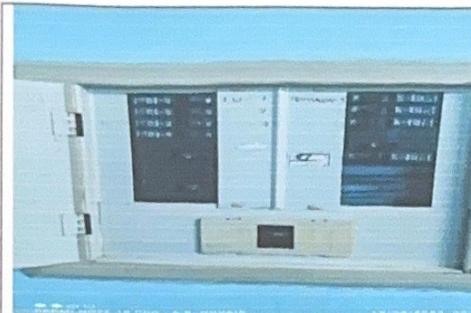
Foto 10- disjuntores antigos fora de padrão

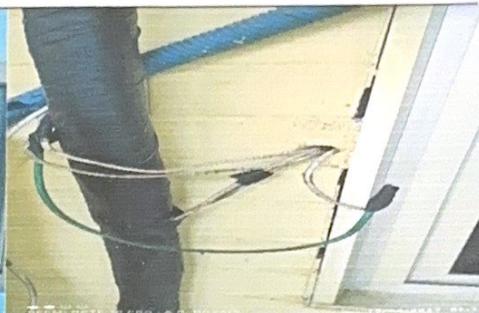
Foto 11- cabos de alimentação exposto

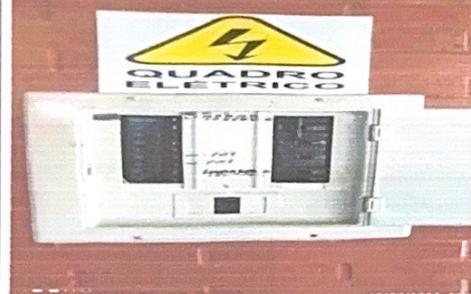
Foto 12- quadro de distribuição

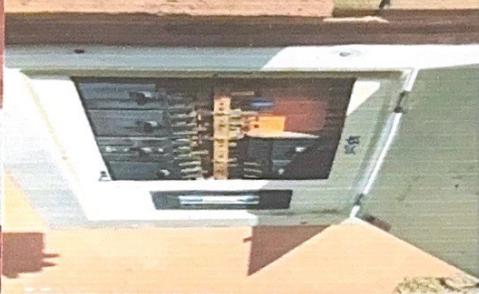
Foto 13- quadro de distribuição

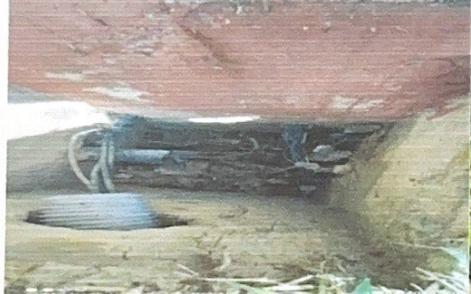
Foto 14- caixa de passagem elétrica

mesmas estão quebradas, contribuindo assim para a ação da intempéries com a oxidação e desgaste do condutor de energia.

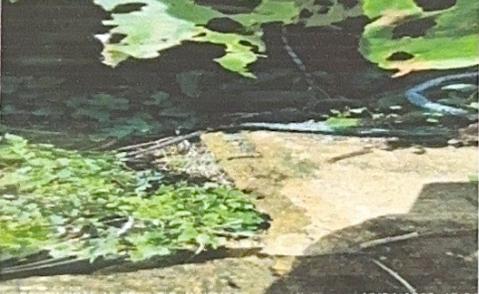
Foto 15- cabos soltos no chão

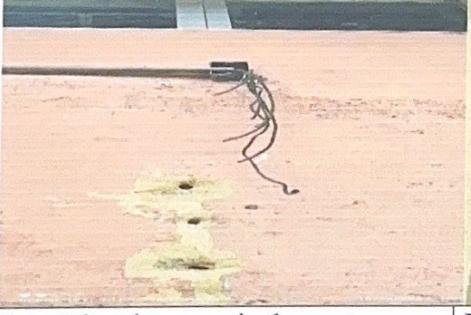
Foto 16- cabos sem isolamento

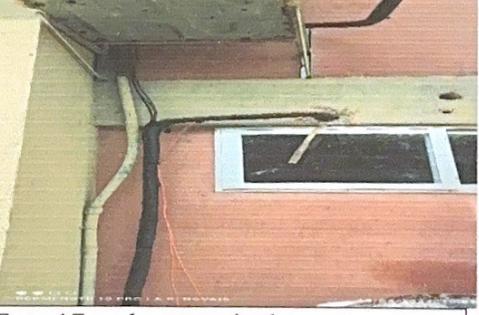
Foto 17- cabos sem isolamento

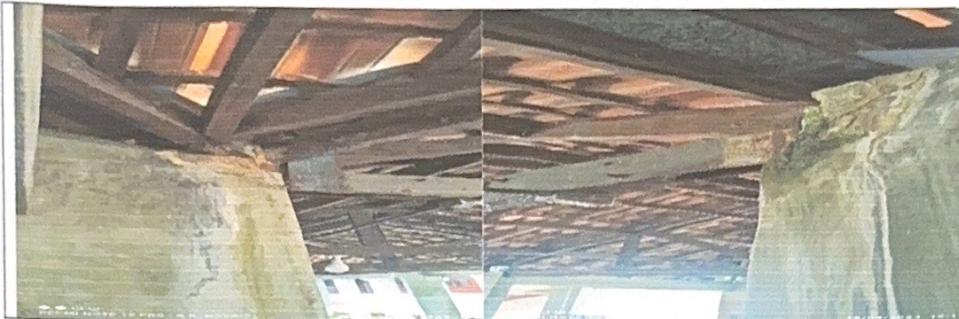
Foto 18- madeira do telhado comprometida

Foto 19- madeira do telhado comprometida

Constatamos em cima da rampa de acesso às salas de aula, devido a um vazamento na calha a madeira do telhado apodreceu (com risco de queda de telhas sobre os pedestres) e assim sugerimos a remoção e a sua consequente substituição por outro madeiramento com urgência. Vide relatório fotográfico.

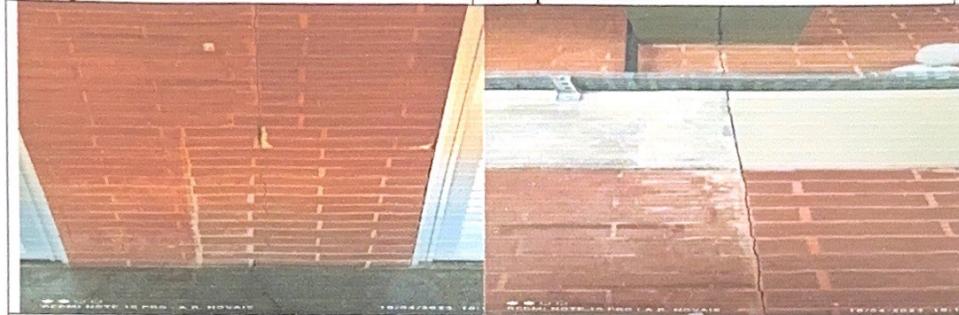
Foto 20- junta de delatação

Foto 21- junta de delatação

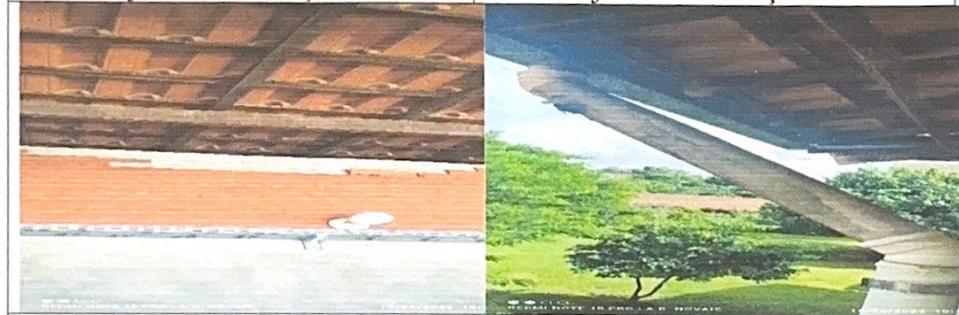
Foto 22- revestimento caindo

Foto 23- tubo de queda quebrado

As paredes das salas de aula encontram-se revestidas com cerâmicas aparentemente inferior ao que se recomenda, onde deve ser assentada cerâmica de maior qualidade e resistência. Também considerando o método construtivo de assentamento com aplicação de argamassa em duas etapas (tanto na parede quanto na peça cerâmica), por falta desse procedimento o revestimento das salas de aula estão todos caindo.

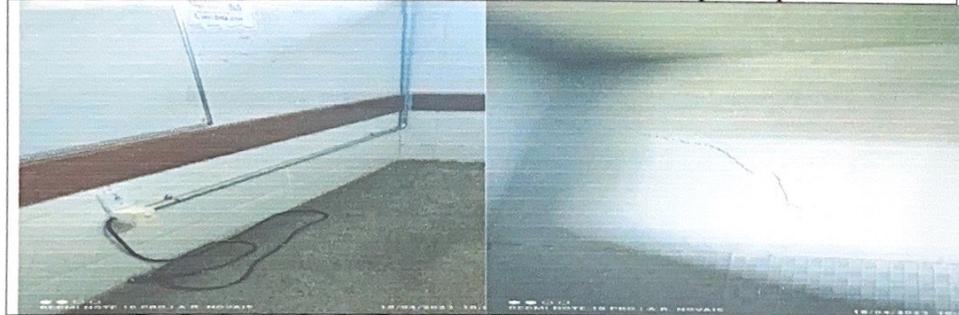
Foto 24- cabo de energia solto no chão da sala	Foto 25- fissura na parede

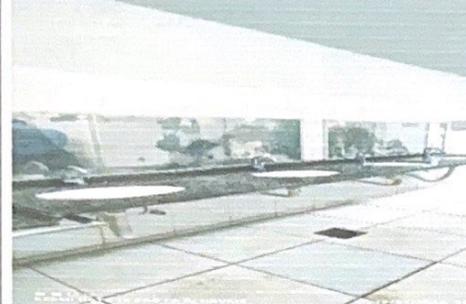
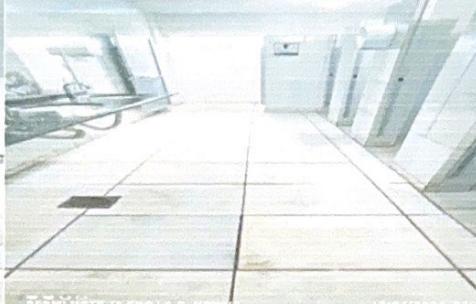
Foto 26- espelho do banheiro	Foto 27- piso dos banheiros e portas

Quanto à parte hidráulica vistoriada nos banheiros constatamos a necessidade de pequenos reparos, substituição de torneiras, espelhos, papeléis, caixa sanfonada, tampas de vasos sanitários, válvula hidra em todos os sanitários, remoção, regularização, assentamento de piso e revestimento, bem como substituição da porta principal de acesso aos banheiros.

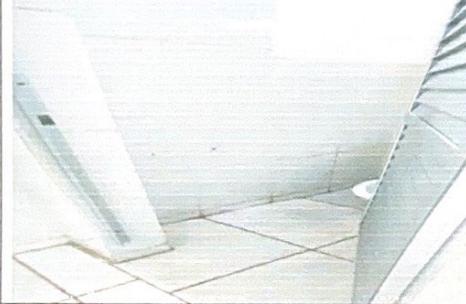
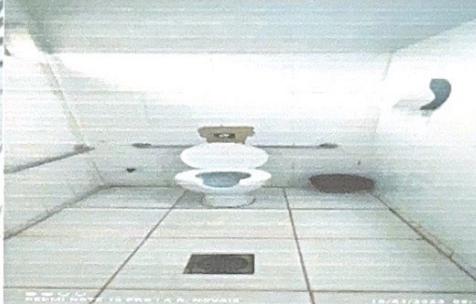
Foto 28- porta papel quebrado	Foto 29- válvula de descarga quebrada

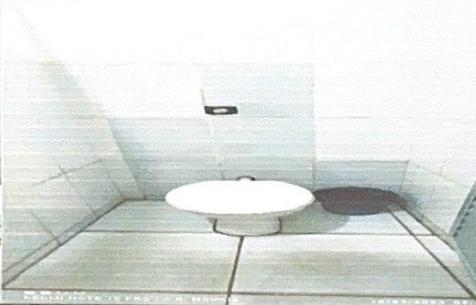
Foto 30- piso dos box dos banheiros	Foto 31- revestimento incompatível
